Хурех за заштита од хлорид – Студија на случај

Пристаниште Кронула Марина – Гванамата Беј, Сиднеј, Австралија

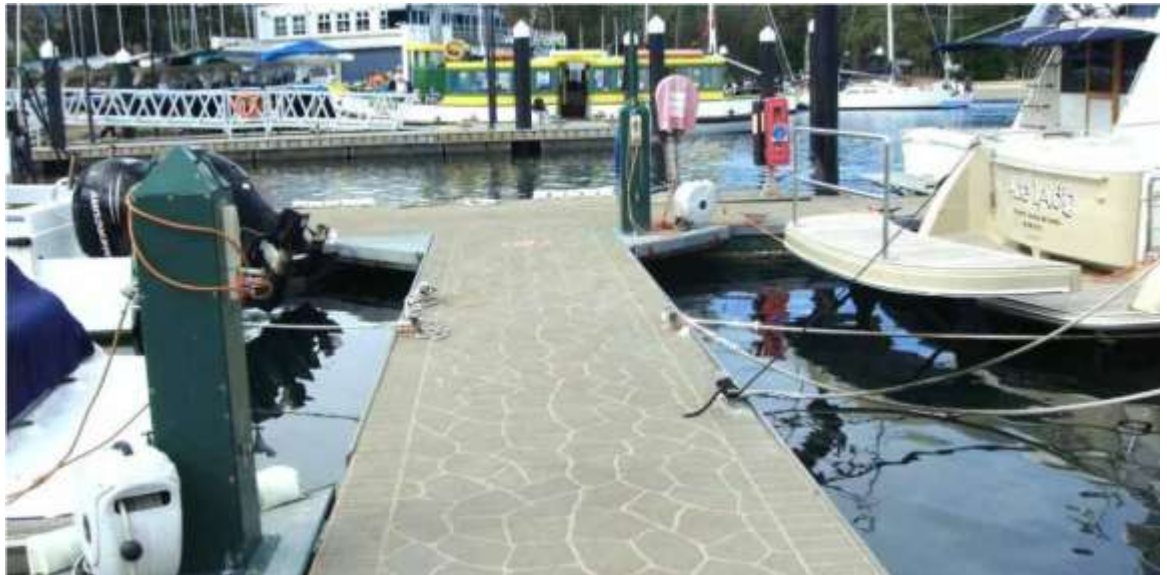
1994 – Изградба на пристаништето

Марината се протега кон југ, така што бетонските пловни конструкции се изложени на постојани хлориди од аеросоли. Пловните конструкции исто така се наоѓаат во рамките на зоната која се потопува при раст на морското ниво, и се наоѓаат во услови кои се опишани како “агресивна морска средина”.

Пловните конструкции беа изработени во октомври 1994. Тие се дизајнирани со дебелина 100 mm (4 in) што дозволува само 40 mm (1 5/8 in) покривка на преднапрегнати челични јажиња. Пловните конструкции имаат пловна пена во долните површини, а горните површини имаат номинална висина од 350 mm (14 in) над нивото на морето. Ваквиот дизајн значеше дека покривката не ги исполнува вообичаените барања за средина од ваков тип со агресивна изложеност на хлорид. Според тоа, се сметаше дека е потребна дополнителна заштита од хлорид и за таа цел беше избран Хурех Admix.

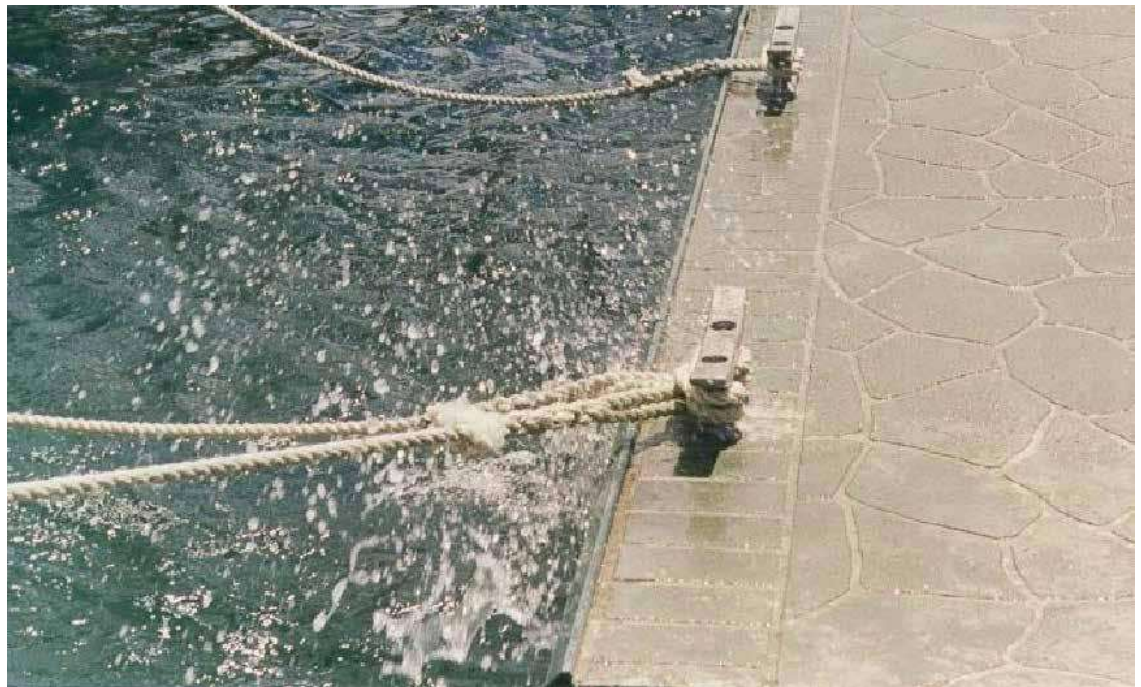
Наведена е мешавина со висока почетна цврстина која вклучува 530 kg на m³ (875 lb/cu yd) цемент со 0.32 вода/цемент сооднос.

Mahaffey Associates од Австралија го тестираше Хурех Admix и како примерок за контрола на бетонот и како бетон со мешавина за затворање пори. Резултатите од тестирањето се како што следува:

“Од тестирањето беше заклучено дека бетонот кој содржи Хурех admix ќе има подобра отпорност на дифузија на хлорид отколку бетонот кој е направен со цемент од SL тип, а особено ако на бетонот му се оставени 7 дена да се исуши. Покрај тоа, бетонот третиран со Хурех има значително подобри перформанси отколку чистиот цемент и бетонот кој содржи адитив за затворање пори кога се третира со стандарден тест за дифузија на хлоридни јони при целосно потопување. Ова сугерира дека постојат примени каде што трајноста на бетонот кој се применува во морски средини може да се зголеми со користење на Хурех admix во бетонот.
